## Spannbetonsilos mit hohen Vorspanngraden unter instationären Temperatureinwirkungen

Dipl.-Ing. Dieter Lippold

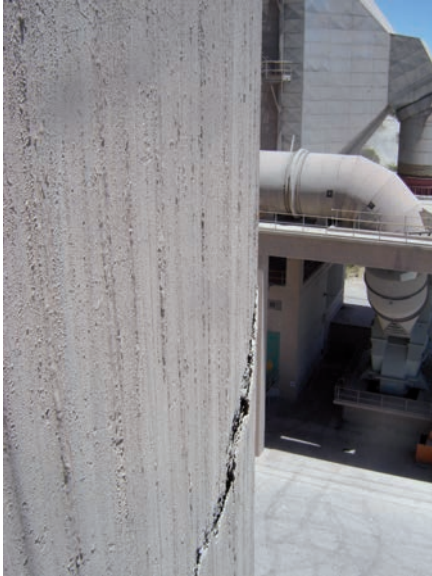
Insgesamt lagen aus Sicht des Verfassers ausreichend deutliche rechnerische Hinweise dafür vor, dass die gewählte Höhe der Vorspannkräfte zu Problemen auf der Wandinnenseite führen könnte. Tatsächlich waren dann auch nach einigen Jahren Betriebszeit Schäden aufgetreten, allerdings nicht wie vermutet an der Innenseite der Wände, sondern an deren Außenseite. Schalenartige Bereiche der äußeren Wandoberfläche mit einer Dicke von bis zu ca. 10 cm platzten großflächig ab (Bild 1). Teilweise lief ein Trennriss zwischen den äußeren horizontalen und vertikalen Bewehrungslagen und den Spanngliedern, teilweise waren die äußerste horizontale und die folgende vertikale Bewehrungslage voneinander getrennt.

**Bild 1** Blick von oben auf eine Abplatzung an einer vorgespannten Silowand  
View from top on a delamination at a post-tensioned silo wall

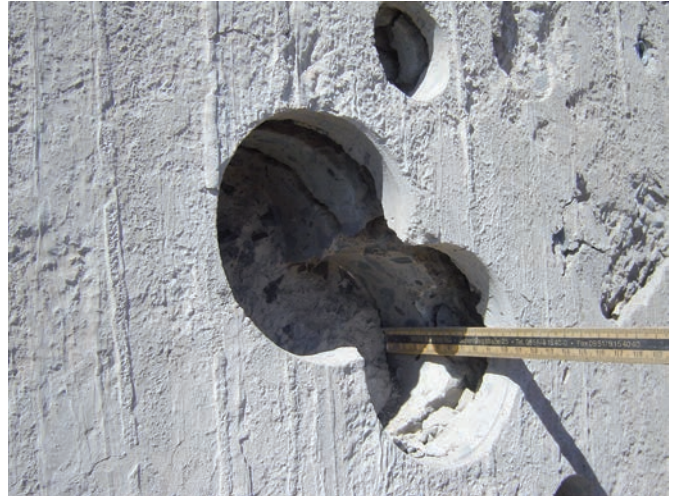
**Bild 3** Kernbohrung im Bereich einer Abplatzung an einer vorgespannten Silowand  
Core boring at a delamination at a post-tensioned silo wall

Winkel zur Wandoberfläche aus oder endeten an Rissen, die senkrecht zur Wandoberfläche verliefen (Bilder 3 und 4). An diesen Rissen waren beim Abklopfen mit einem Hammer abgeplatzte Bereiche als hohl klingende Zonen von ungerissenen, normal klingenden Bereichen scharf getrennt.

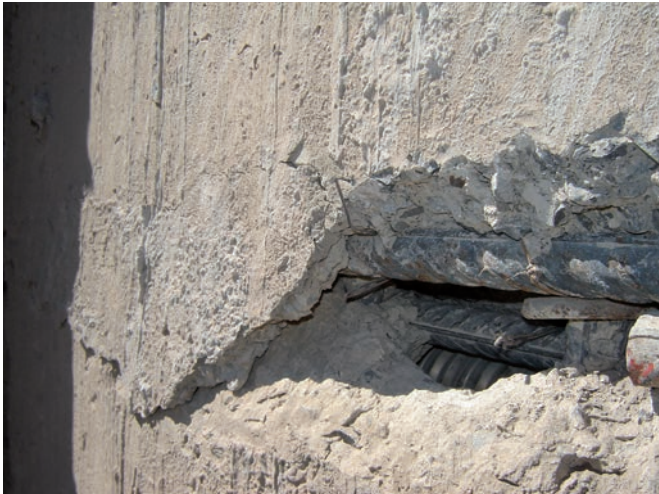
Je nach Lage des Risses waren die Abdrücke der Bewehrungsstäbe auf der anderen Seite zu sehen bzw. waren stellenweise sogar die Hüllrohre der Spannglieder sichtbar (Bild 2). Die Trennrisse zwischen Wandkern und der äußeren abgeplatzten Schale liefen im Wesentlichen parallel zur Wandmittelfläche, an den Rändern der abgeplatzten Bereiche liefen die Risse in einem sehr spitzen

**Bild 2** Unterer Rand einer Abplatzung mit Ringbewehrung und Hüllrohr eines Spannglieds  
Bottom edge of a delamination with ring reinforcement and tendon

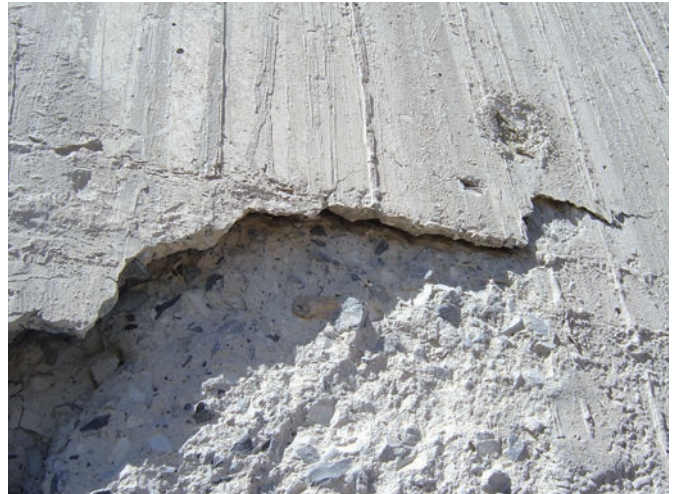
**Bild 4** Papierdünn auslaufender Rand einer abgeplatzten Zone  
Wafer-thin edge of a delamination

Die sehr spitzwinklig an der Oberfläche auslaufenden Abplatzungen endeten mit einer papierdünnen Zone aus Zementleim an einem irregulär wellenförmig bzw. stark kurvig verlaufenden Riss. Sie unterschieden sich hierdurch deutlich von den Rissen, die üblicherweise durch Ringzugspannungen verursacht werden. Diese verlaufen meist in vertikalen, annähernd geraden Linien und dringen weitgehend senkrecht zur Oberfläche in den Wandbeton ein.

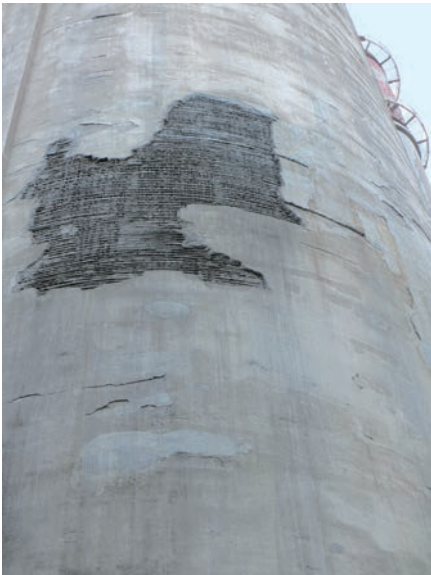
Die Bilder 5 und 6 zeigen Fälle, bei denen der Kernbeton samt äußerer Bewehrung großflächig freiliegt und an denen die für die Bilder 1 bis 4 beschriebene Ausbildung der Schäden ebenfalls an vielen Stellen abzulesen ist. So lassen sich in den Bildern 5 und 6 die spitzwinklig zur Oberfläche auslaufenden Risse erkennen, in Bild 6 sind deutlich vom Kernbeton abgelöste Stäbe der Ringbewehrung samt ihren Abdrücken auf der Gegenseite zu sehen. Der

**Bild 5** Großflächige Delaminierung an einem Spannbetonsilo (Foto: ALLVIA)  
Large delaminated area at a post-tensioned silo wall (Photo: ALLVIA)

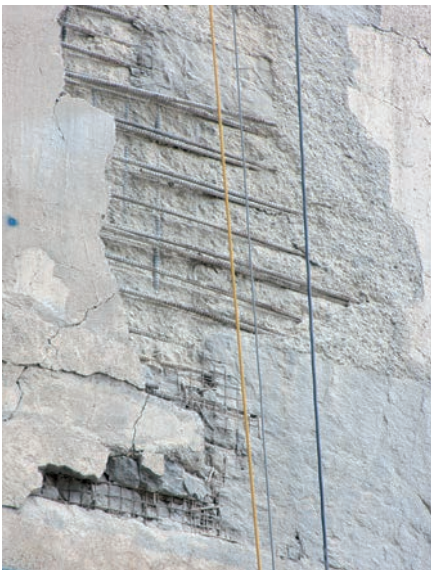
**Bild 6** Delaminierung an einem Spannbetonsilo mit teilweise zerstörtem Verbund der Ringbewehrung (Foto: ALLVIA)  
Delamination at a post-tensioned silo wall, bond of ring reinforcement destroyed partly (Photo: ALLVIA)

Beton wurde hier großflächig entfernt, nachdem einzelne (bis zu 50 kg schwere) Teile bereits abgestürzt waren. Bild 7 zeigt einen schematischen Querschnitt durch einen weiteren beschädigten Spannbetonsilo mit Angabe der vom Betreiber vorläufig aufgenommenen Risse im Bereich des Zentralkegels.

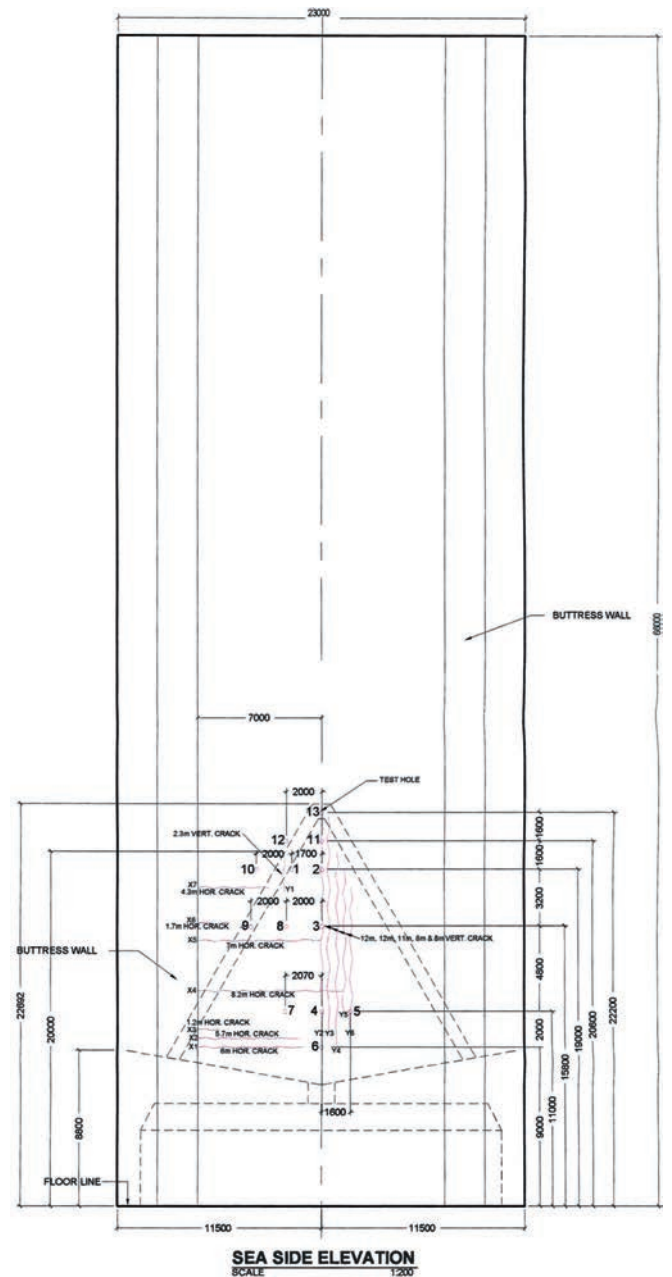
**Bild 7** Schematischer Querschnitt durch ein Spannbetonsilo mit vorläufiger Rissaufnahme  
Vertical section of a post-tensioned silo with preliminary mapping of cracks
