## Spannbetonsilos mit hohen Vorspanngraden unter instationären Temperatureinwirkungen

Dipl.-Ing. Dieter Lippold

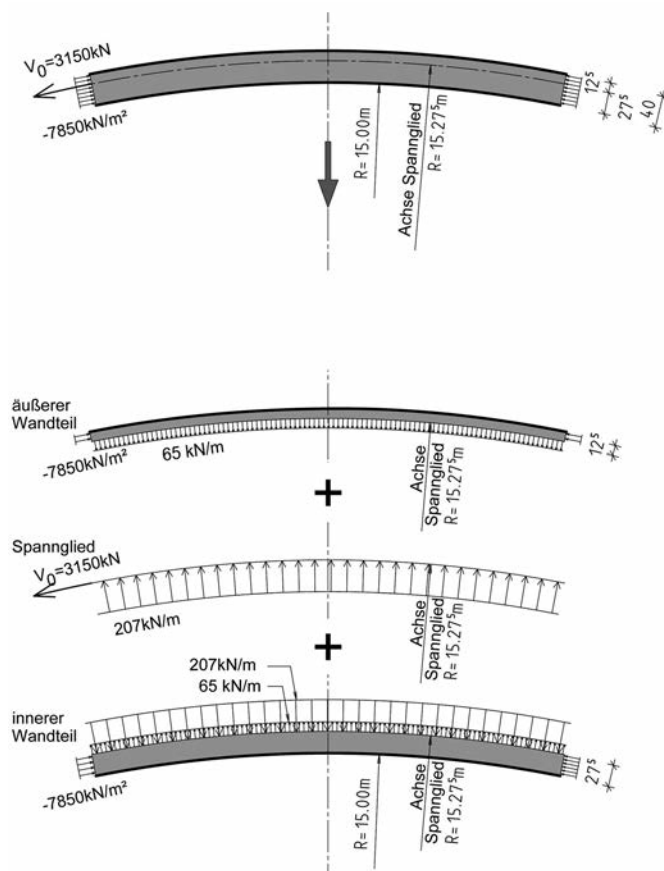
**Bild 8** Gleichgewichtsbetrachtung an einem gekrümmten Wandstück mit Vorspannung  
Reflection on equilibrium for a curved part of a post-tensioned wall

Betrachtet man den äußeren Wandteil außerhalb der Achse Spannglied, ergibt sich bei einem Spanngliedradius von 15,275 m eine Querschnittsfläche von

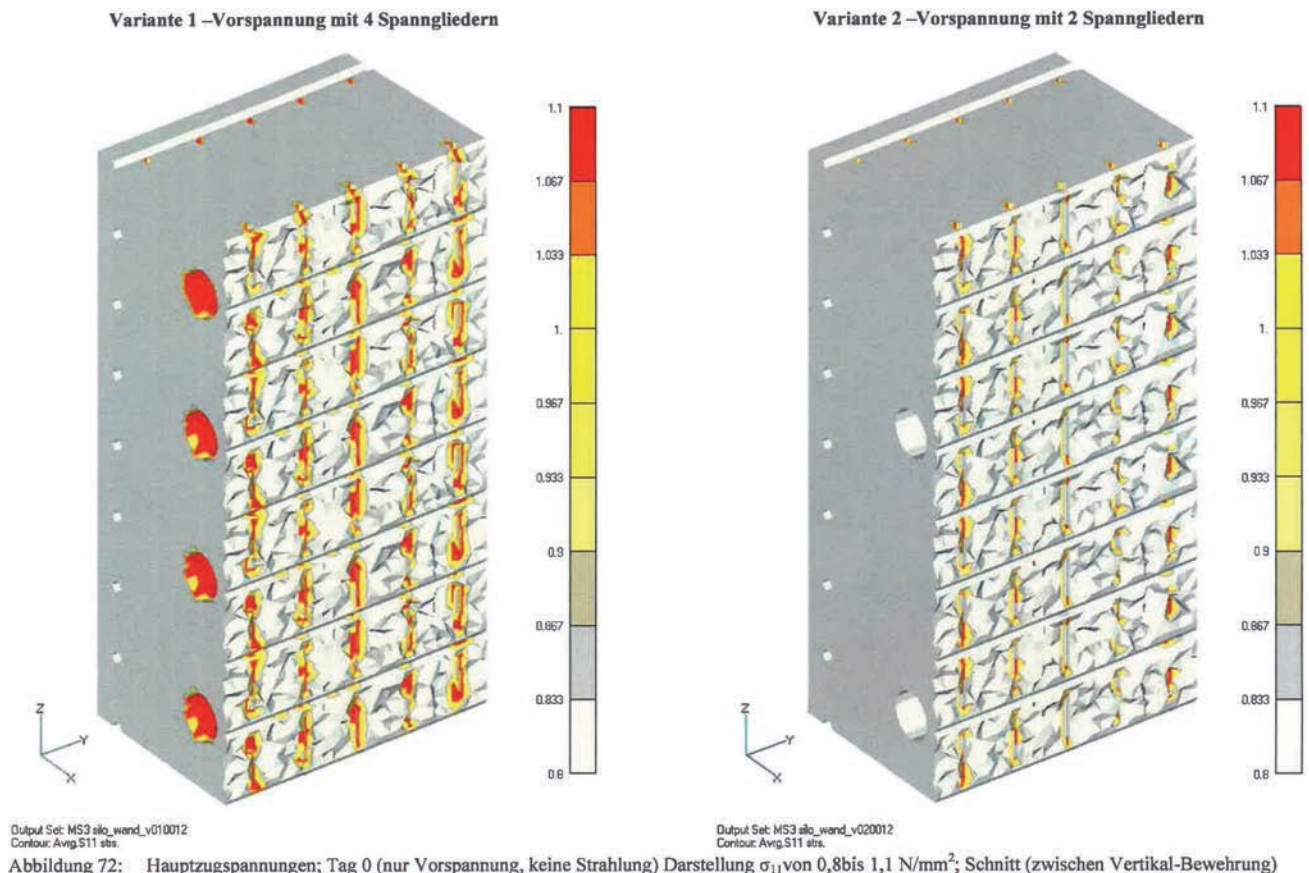
Infolge der Vorspannung ergaben sich im Wesentlichen gleichmäßig verteilte Hauptdruckspannungen in Ringrichtung. Erhöhte Werte zwischen Hüllrohren und äußerer Netzbewehrung sind auf die Schwächung des Betonquerschnitts durch die Hüllrohre zurückzuführen. Im Bereich der äußeren vertikalen und horizontalen Bewehrung sind signifikant erhöhte Hauptzugdehnungen und Hauptzugspannungen zu erkennen, die im Wesentlichen quer zur Schalenmittelfläche wirken (Bilder 10, 11 und 12 = Abbildungen 72, 73 und 75 aus [4]). Besonders deutlich wird der Einfluss der Hüllrohre bei der Ringbewehrung, die auf Höhe der Achse Hüllrohre liegt. Hier treten wesentlich höhere Spannungen auf als bei der Ringbewehrung zwischen den Hüllrohren.

**Bild 10** Hauptzugspannungen im Bereich der Bewehrung infolge Vorspannung (Tag 0) = Abbildung 72 aus [4]  
Principal tensile stresses in the range of reinforcement due to post-tensioning (day 0) = diagram 72 out of [4]

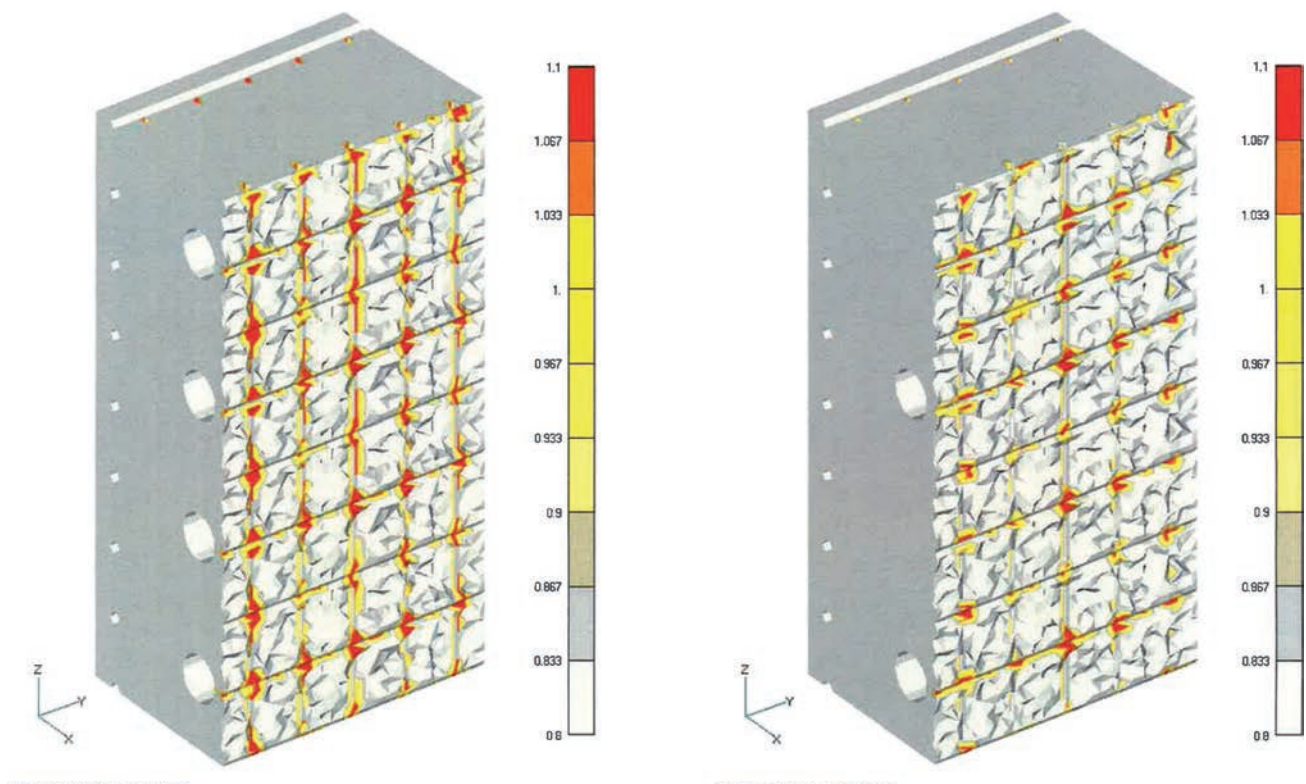
Infolge der Sonneneinstrahlung bleiben die Hauptdruckspannungen in Umfangsrichtung im Beton der äußeren Wandhälfte nahezu unverändert, während sie in der inneren Hälfte um ca. 15% abnehmen. Die Druckspannungen in der äußeren Ringbewehrung nehmen dagegen stark zu (ca. 37%). Dies bedeutet also eine weitere Umlagerung

Abbildung 75: Hauptzugspannungen; Tag 3 (max. Strahlung nach 10h) Darstellung  $\sigma_{11}$  von 0,8 bis 1,1 N/mm<sup>2</sup>; Schnitt (zwischen Vertikal-Bewehrung)

**Bild 12** Hauptzugspannungen im Bereich der Bewehrung infolge Vorspannung und Strahlung (Tag 3) = Abbildung 75 aus [4]  
Principal tensile stresses in the range of reinforcement due to post-tensioning (day 3) = diagram 75 out of [4]

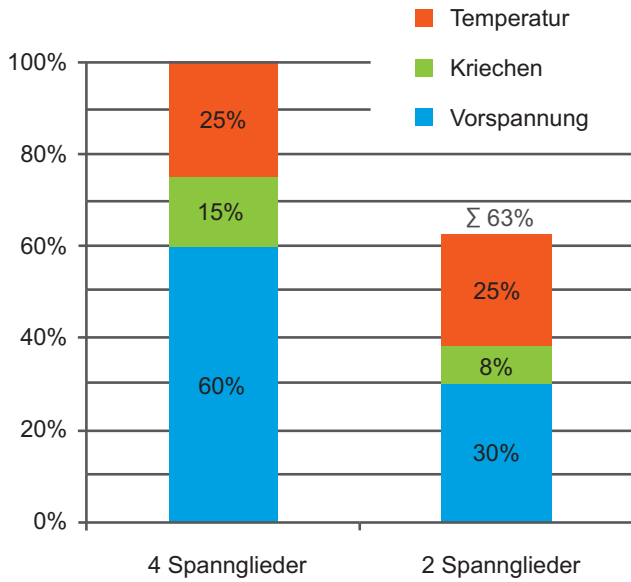
**Bild 13** Vergleich der Druckspannungen in der äußeren Ringbewehrung für zwei und vier Spannglieder je Meter Höhe  
 Comparison of compressive stresses in the outer ring reinforcement for arrangement of two and four tendons per meter height

der Ringdruckkräfte in die äußere Querschnittshälfte. Aus Gleichgewichtsgründen müssen daher auch die Umlenkkräfte und damit die Querkzugspannungen, die dem äußeren Wandteil zuzuordnen sind, ansteigen.

Definiert man die resultierende Gesamtdruckspannung von ca. 214 MPa zu 100% (Bild 13), so beträgt der Anteil infolge Vorspannung mit anschließendem Kriechen ca. 75% dieser Spannung. Die Temperatureinwirkung von außen verursacht einen Spannungszuwachs, der einem Anteil von 25% der Gesamtdruckspannung von ca.

Bild 13 zeigt schematisch die Spannungsanteile für die Druckspannung in der äußeren Ringbewehrung aus verschiedenen Einflüssen im Vergleich zwischen zwei und vier Spanngliedern je Meter Wandhöhe.
